Maitre d'ouvrage :  
**Commune de Brantôme**

Maitre d'œuvre :  
Architecte DPLG

## **Restauration de l'ancienne église Notre-Dame de Brantôme** Inscrit MH 1958

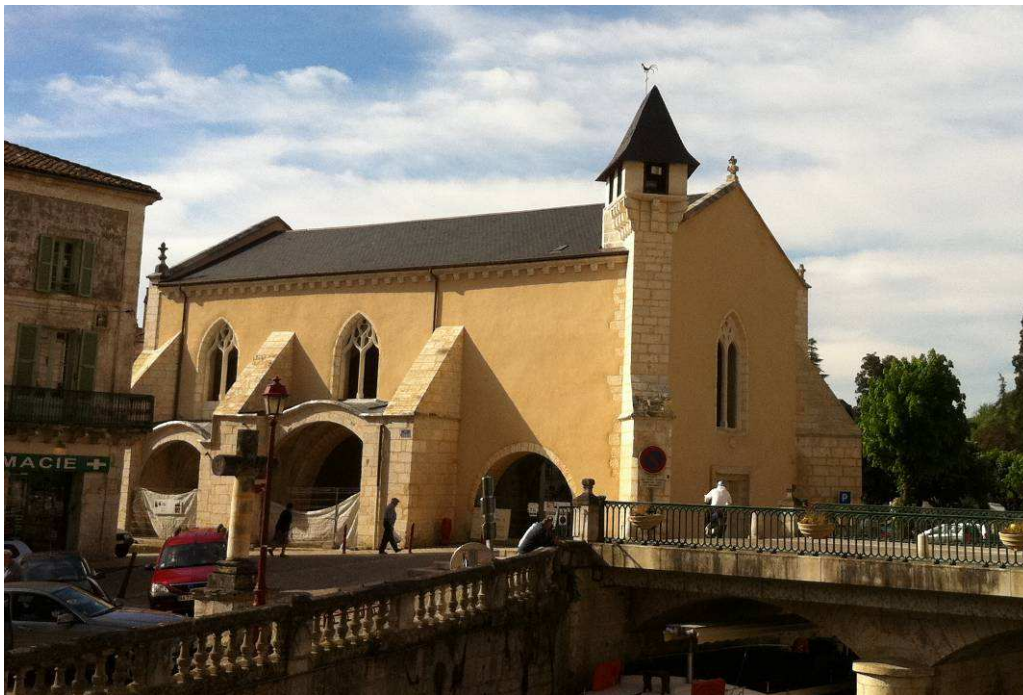
Vue : Général pignon

Les extérieurs étaient dégradées par le temps (pierres brisées, enduits lessivés, joints creusés...).

Le chantier consiste à réaliser une restauration globale intérieure et extérieure afin de redonner l'aspect le plus authentique possible à l'édifice.

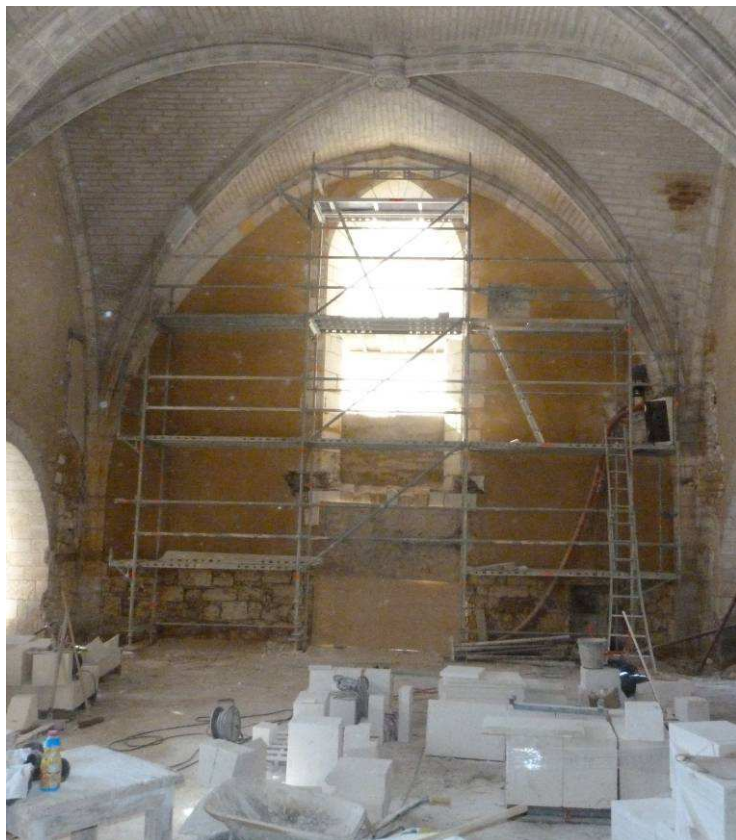
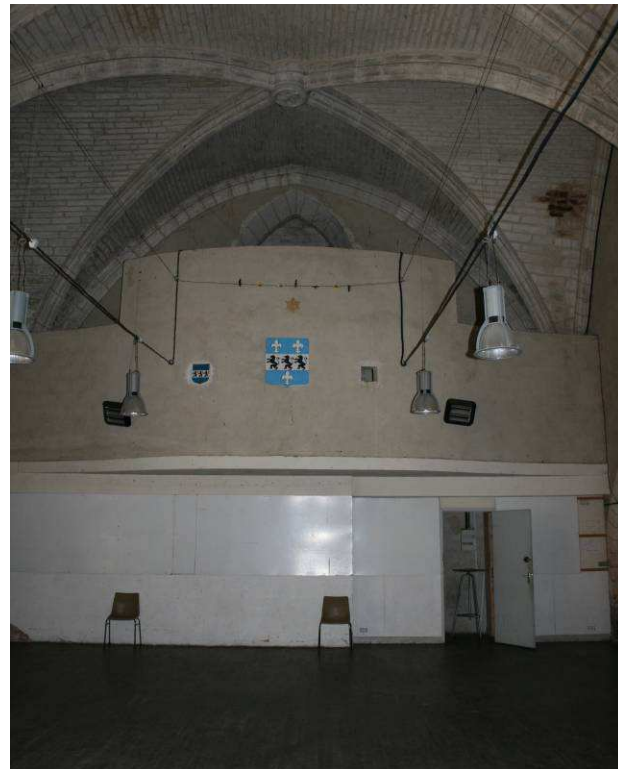
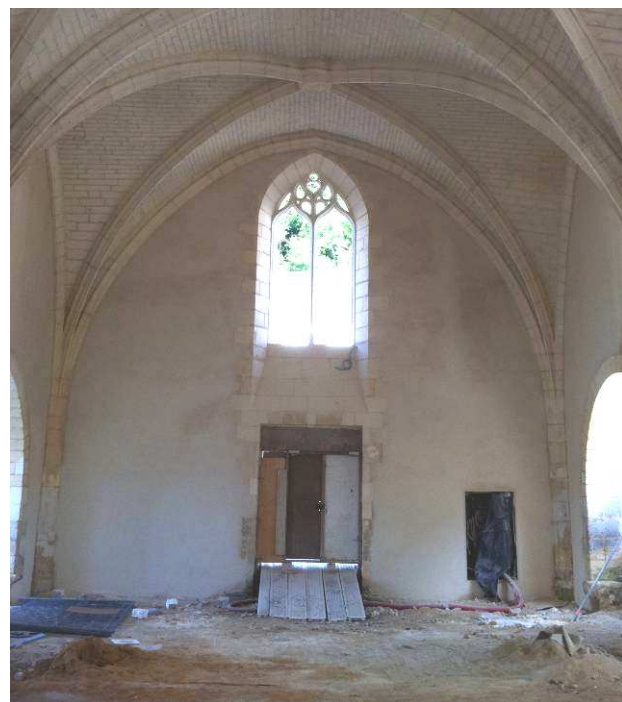
Vue : Général intérieur

Des constructions intérieures en béton séparaient l'édifice en différentes parties.

- Démolitions et évacuation des ouvrages intérieurs en béton, bois...
- Décaissement des sols intérieurs (**300m3 gravats évacués**)
- Piquage des enduits
- Nettoyage des pierres de taille par hydro gommage (**815m2 au total**)
- Enduits en deux couches à la chaux grasse (**770m2 au total**)
