## Charente Restauration des maçonneries Inscrit MH 1990

### Note Historique

### Descriptif des travaux

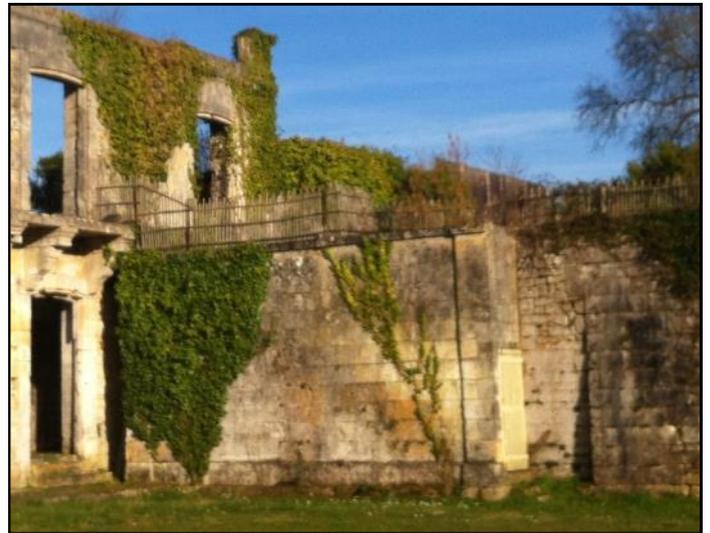
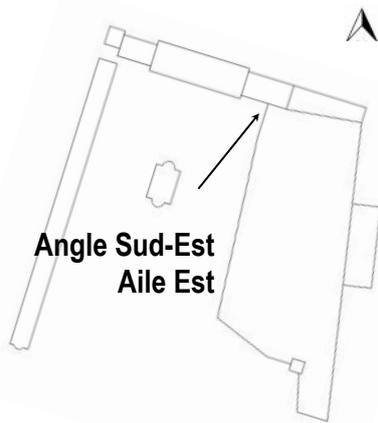
Avant

- › Dégagement de l'angle Sud-Est
- › Reconstruction des maçonneries de l'aile Est

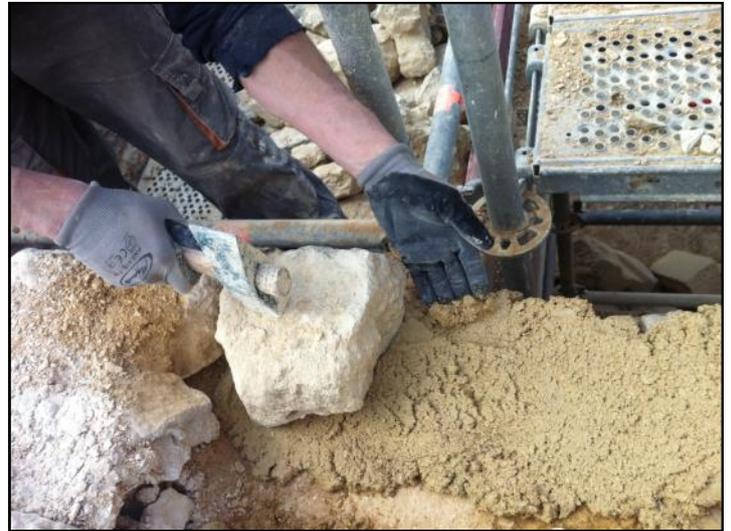
limousinage

- › Pose de moellons appareillés, dégrossis au têtou et hourdés à la chaux.
- › Pose de pierre de taille sur lit de mortier et coulage des joints au mortier de chaux et pouzzolane par les « pattes d'araignées » préalablement ciselées.
- › Patines des pierres neuves sorties de carrière après vieillissement mécanique et avant que le calcin ne commence son action. Patines à bases de terres naturelles.

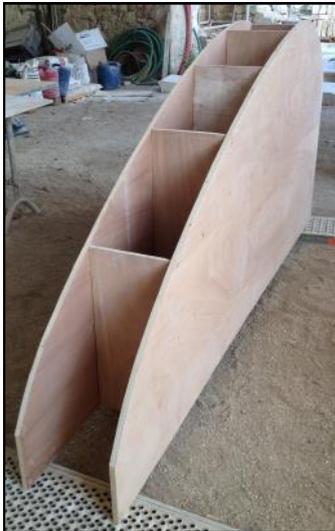
Coffrage ovoïdal

- Réparation des marches : détail d'agrafage : fers inox enrobés de résine, finition à la piéruche
- Réalisation d'un coffrage pour étayer l'escalier posé sur 2 arcs
- Epure de l'escalier et calepin des marches
- Pose des marches sur pailleasse maçonnée
