Maitre d'ouvrage :  
**Commune de Vouharte**  
Réalisation : 2014

## **Restauration de la grande baie gothique du chœur Eglise Notre Dame de Vouharte Inscrit MH 2003**

### **Descriptif des travaux**

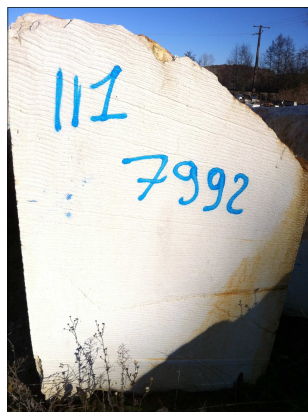
Les travaux ont été réalisés dans le respect des règles de l'art.  
 Le pierre de substitution a été choisie avec soin - nature, dureté, grain, couleur, directement en carrière :

Bloc retenu : Oolithique  
 à grains fins des carrières  
 de Vilhnoneur du groupe Rocamat

Tous les éléments d'origine ont été conservés et restaurés..
