## Charente Restauration des maçonneries Inscrit MH 1990

### Note Historique

### Descriptif des travaux

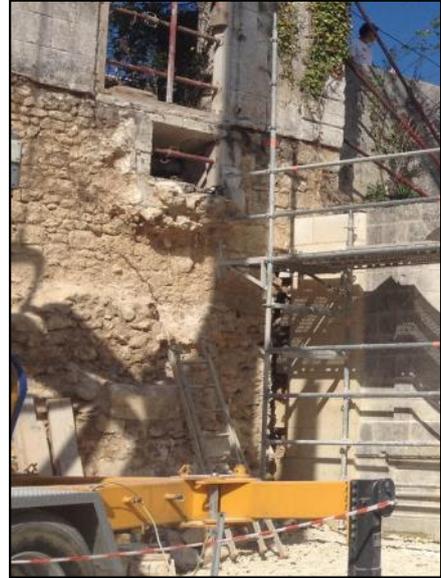
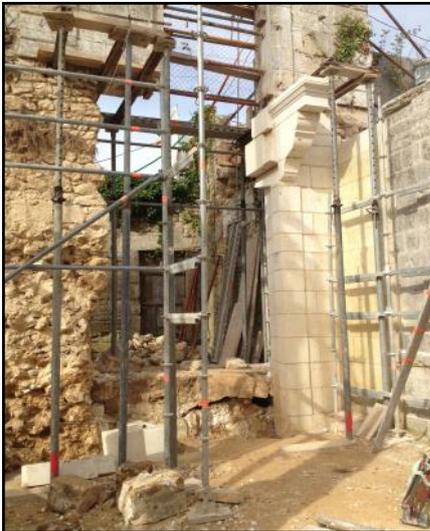
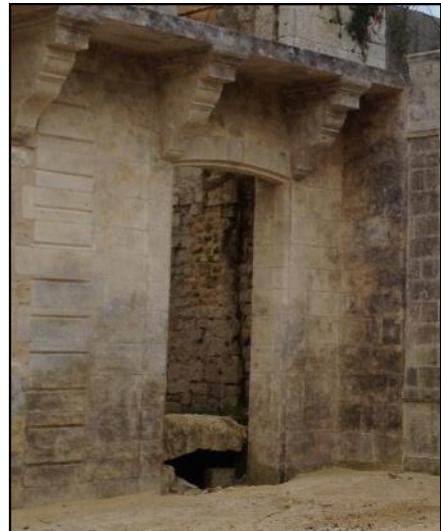
Angle Sud-Est  
Aile Est

### ZOOM : Ouvrage en sous-œuvre, création d'une porte

- › Blindages, étaitements
- › Démolitions en sous-œuvre
- › Etablissement des calepins
- › Taille de pierres
- › Pose de pierres
- › Vieillisements et patines

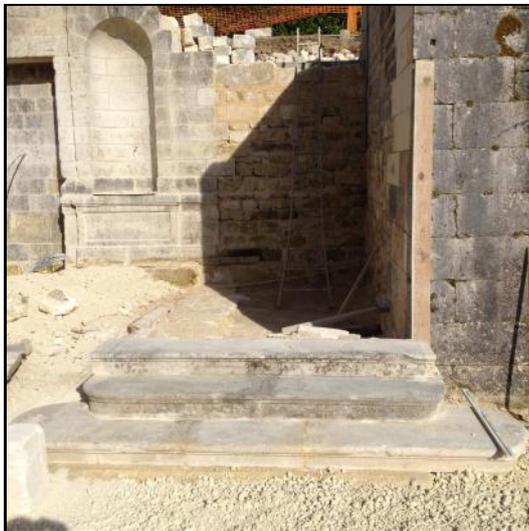
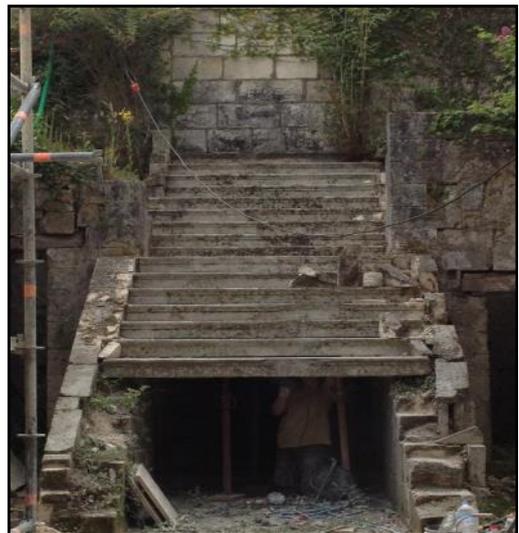
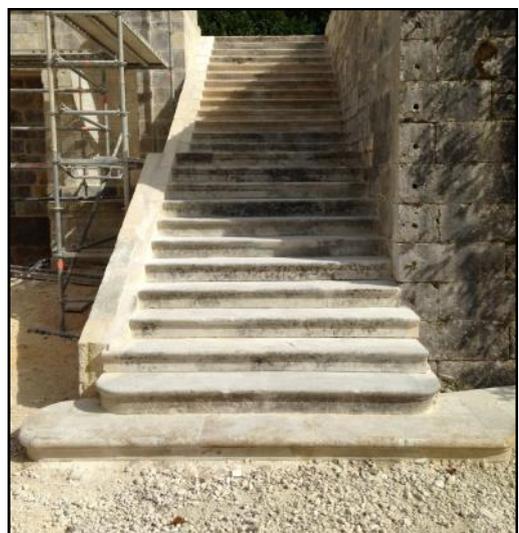
Angle Sud-Est  
Aile Est

### ZOOM : Démontage, restauration et réemploi d'un escalier

- › Coffrage de cintres et étaielements
- › Réparation des marches
- › Etablissement des calepins
- › Adaptation des niveaux d'embranchement
- › Réparations de marches : greffes, brochages
- › Pose des marches sur paillasse maçonnée
- › Vieillisements et patines
