Restauration du Patrimoine — Maçonnerie

Vue : Façade Ouest - Détail
corniche

Château en Charente Restauration des corniches

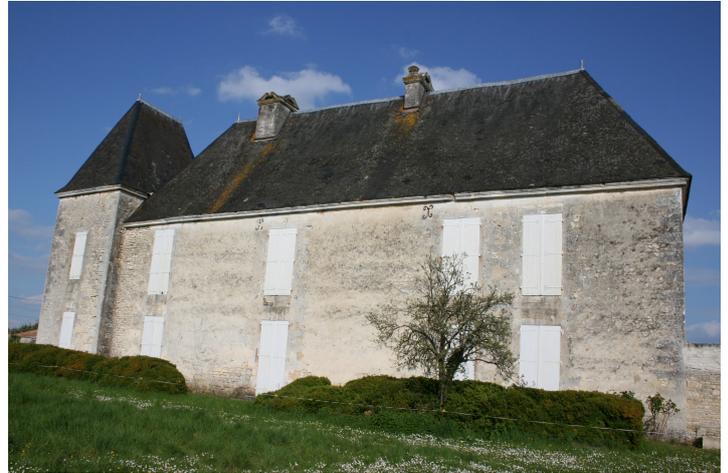
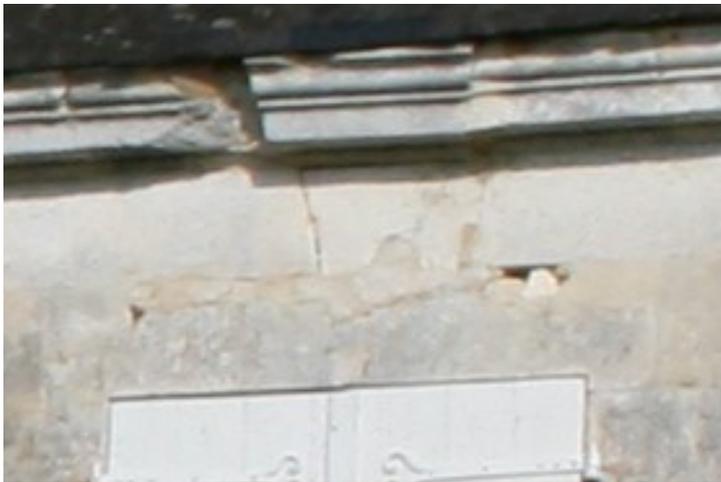
Avant

- Restitution des corniches de la façade Ouest
- Corniches cassées, joints creux
- Purge des parties friables de la pierre
- Réparations à la chaux Tradical PF 60 et pierruche, agraffage inox pour les fortes épaisseurs
- Vieillissement et patines d'harmonisation aux pigments naturels

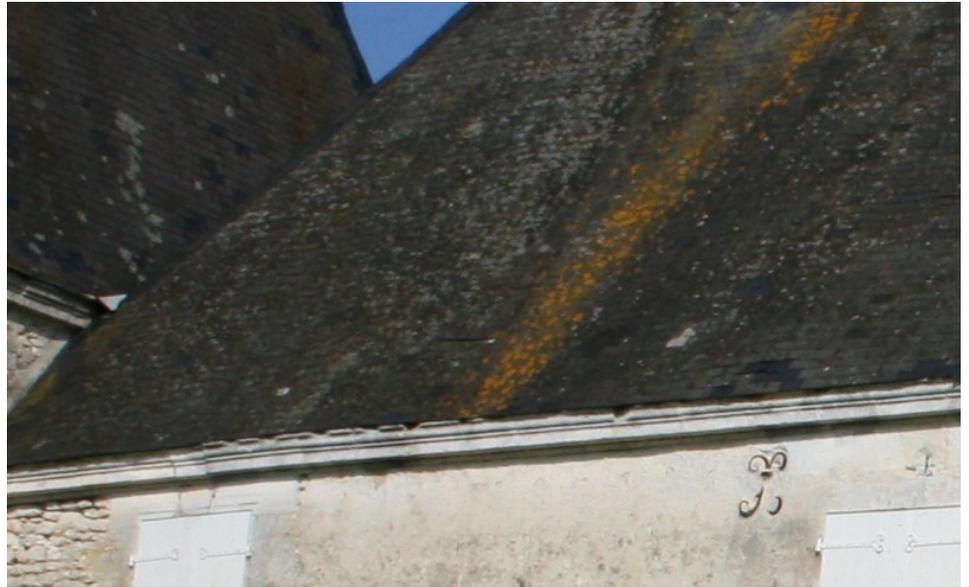
Avant

Vue : Générale Corniche
Ouest

- Repiquage, réfection des joints au mortier de chaux aérienne
- Vieillissement et patines d'harmonisation aux pigments naturels

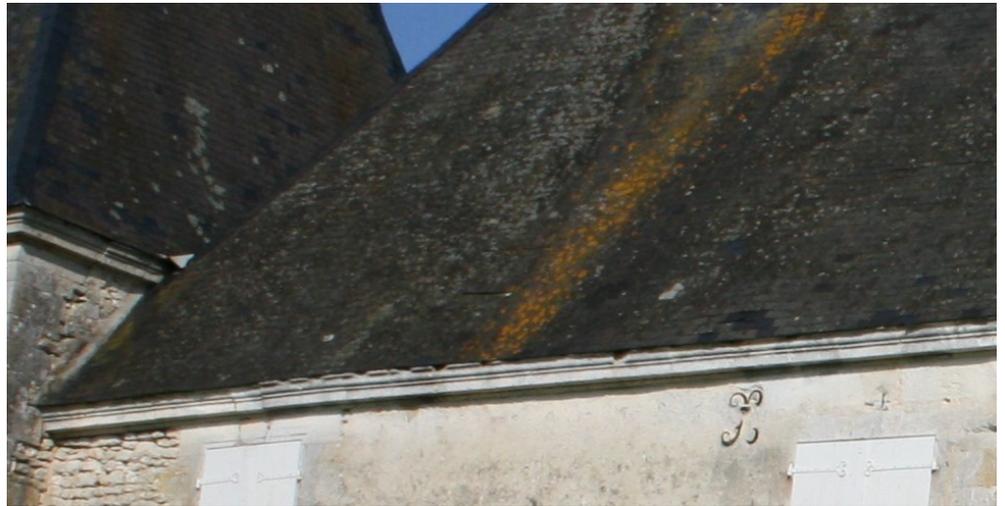
Avant

Vue : Générale Corniche
Ouest

- Repiquage, réfection des joints au mortier de chaux grasse

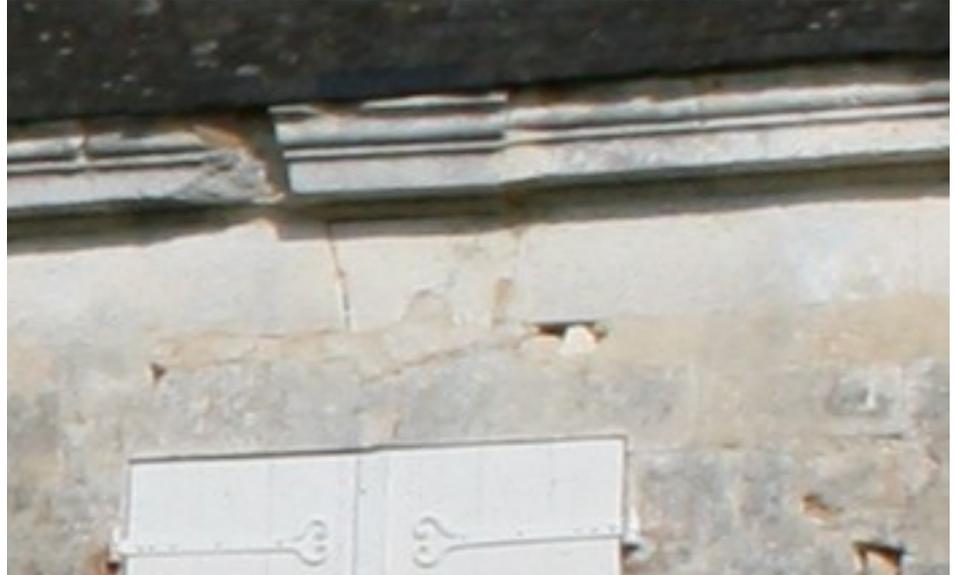
Avant

Vue : Générale Corniche
Ouest

- Purge des parties friables de la pierre
- Brochage inox si forte épaisseur de réparation
- Réparation à la Tradical 60 (chaux spécifique) et pierruche
- Ravalement au chemin de fer
- Vieillessement et patine d'harmonisation aux pigments naturels
